Reflexiones desde la historia y el patrimonio sobre los balcones del centro histórico de Bogotá

Facultad de Artes

Tesis de investigación presentada como requisito parcial para optar al título de:
Magister en Conservación de Patrimonio Cultural Inmueble

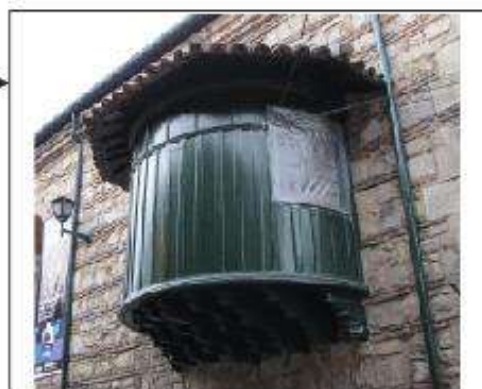
Fotografía: Nereyda Comas
Año 2012

En la fotografía 11 del año 2012, el Camarín se presenta ya restaurado, en el que se tuvo que reemplazar el 80% de su estructura de madera original.

En la fotografía 11 del año 2012, el Camarín se presenta ya restaurado, en el que se tuvo que reemplazar el 80% de su estructura de madera original.

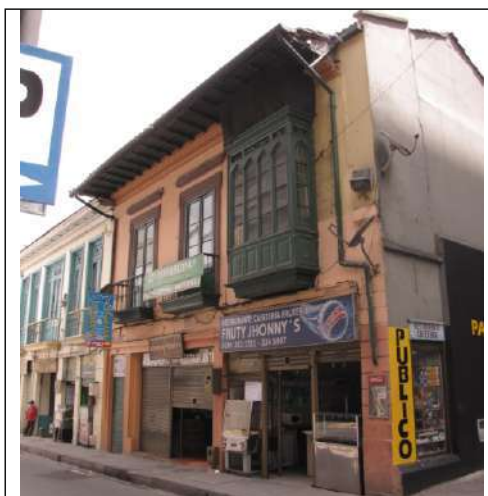
Manzana: 7
Predio: 2

Número balcones	Tipología	Modalidad	Materiales	Color
2	Llano abierto	Individual	Madera y metal	Verde
1	Tribuna	Individual	Madera y vidrio	Verde

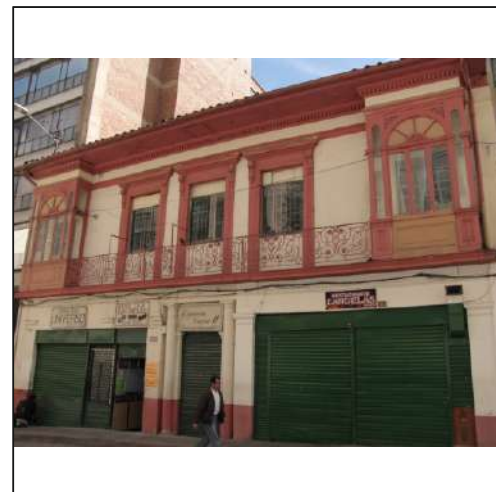
Número balcones	Tipología	Modalidad	Materiales	Color
1	Llano abierto	Extendido	Madera y Metal	Rojo
2	Cajón	Individual	Madera y vidrio	Rojo

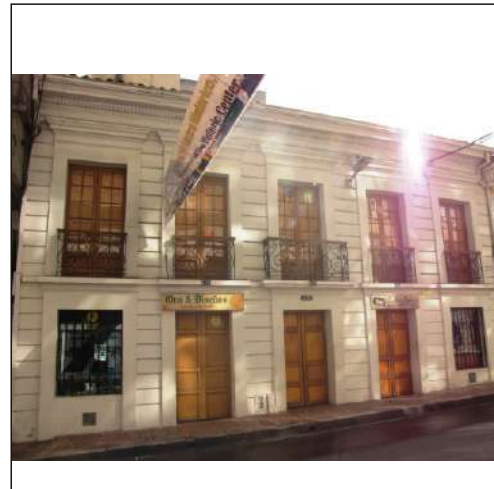
Número balcones	Tipología	Modalidad	Materiales	Color
5	Galeria	Individual	Madera, Metal y cemento	Cafe

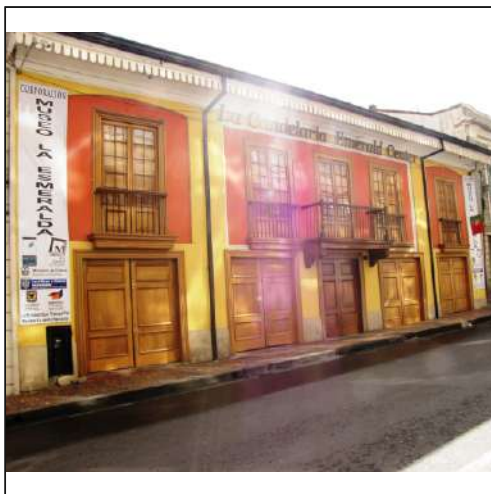
Número balcones	Tipología	Modalidad	Materiales	Color
4	Tribuna	Individual	Madera y Metal	Cafe (madera)
1	Llano abierto	Individual	Madera y Metal	Cafe (madera)

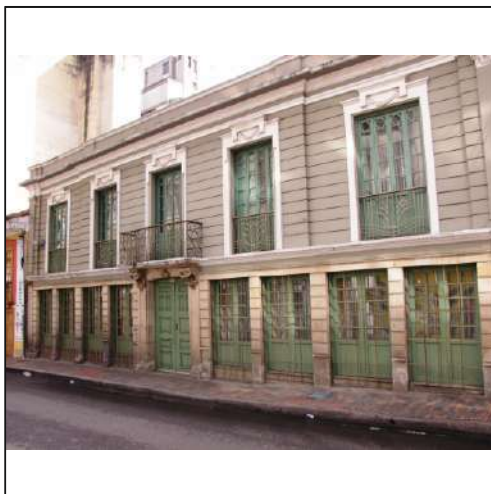
Número balcones	Tipología	Modalidad	Materiales	Color
4	Tribuna	Individual	Madera y Metal	Crema
1	Llano abierto	Individual	Madera, Metal y cemento	Crema

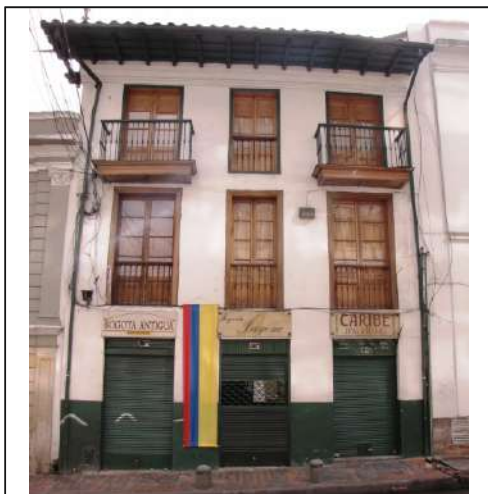
Número balcones	Tipología	Modalidad	Materiales	Color
4	Tribuna	Individual	Madera y Metal	Verde
1	Llano abierto	Individual	Madera y Metal	Verde

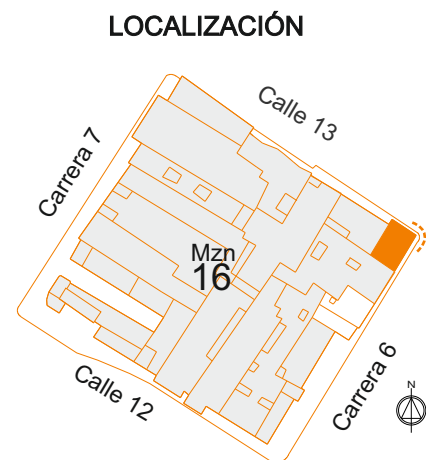
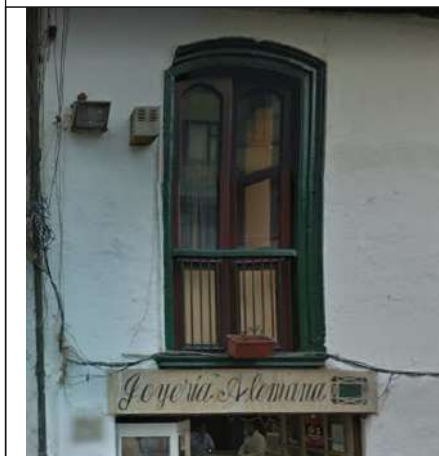
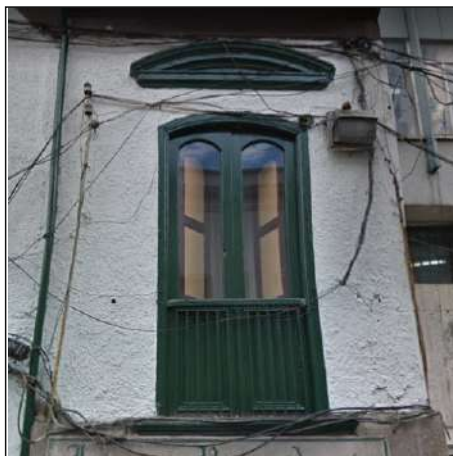
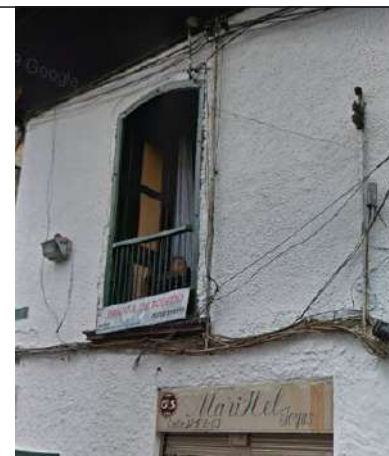
Predio No. 40

Características de la fachada

Número balcones	Tipología	Modalidad	Materiales	Color
6	Tribuna	Individual	Madera y Metal	Cafe

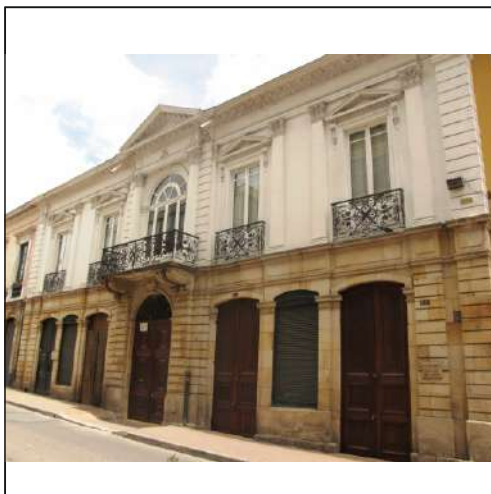
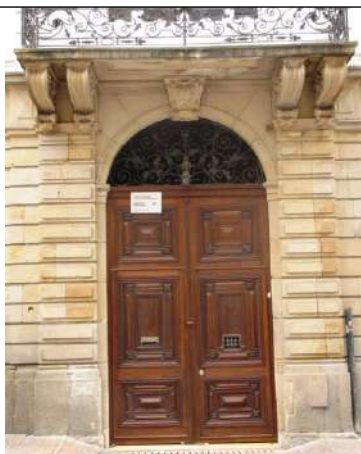
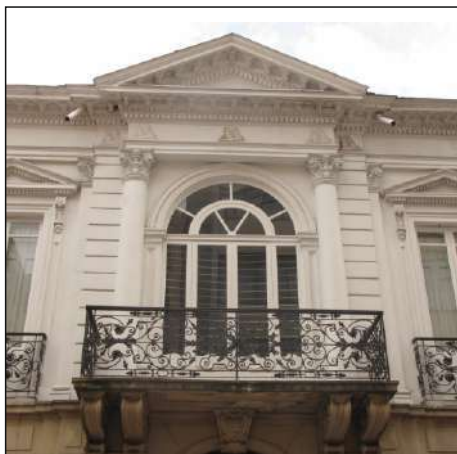
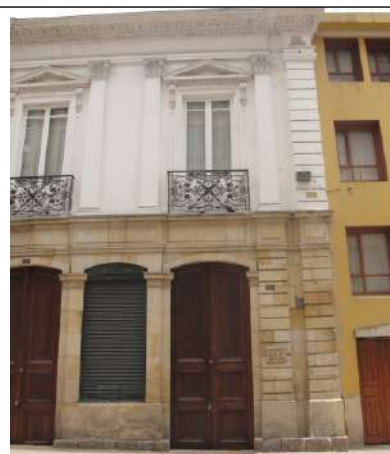
Predio No. 20

Características de la fachada

Número balcones	Tipología	Modalidad	Materiales	Color
4	Tribuna	Individual	Madera y Metal	Verde
1	Llano abierto	Individual	Madera, Metal y cemento	Verde

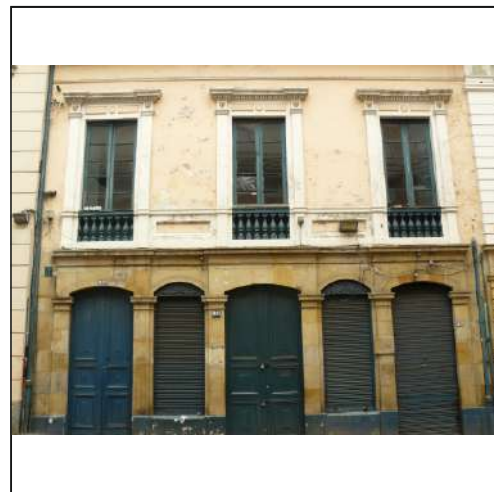
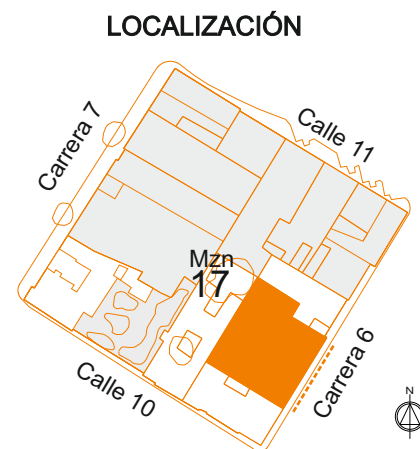
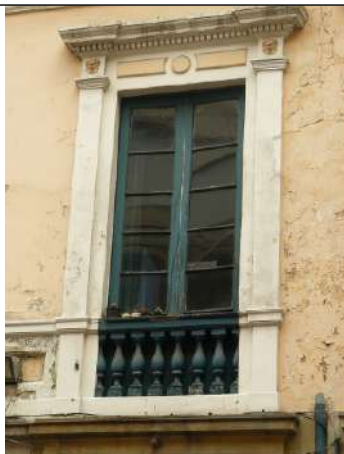
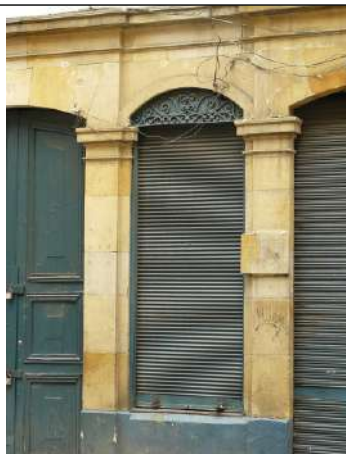
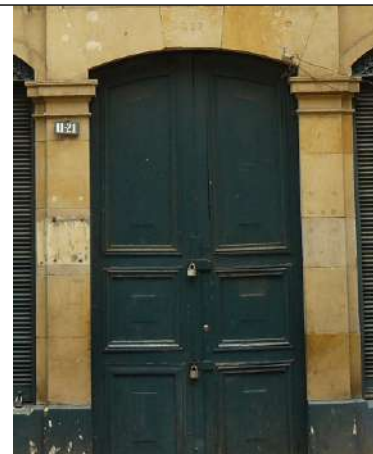
Predio No. 21

Características de la fachada

Número balcones	Tipología	Modalidad	Materiales	Color
3	Tribuna	Individual	Cemento	Verde

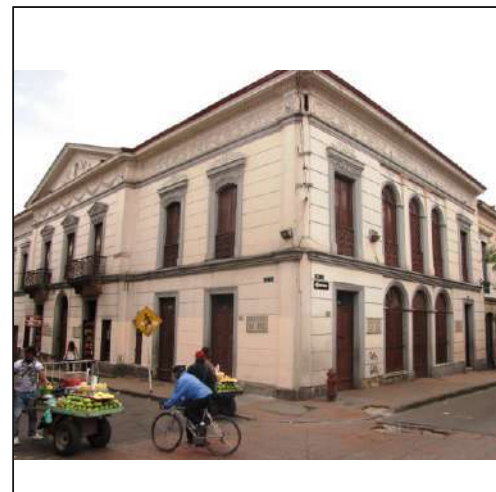
Características de la fachada

Número balcones	Tipología	Modalidad	Materiales	Color
10	Tribuna	Individual	Madera y Metal	Cafe
2	Llano abierto	Individual	Madera, Metal y cemento	Cafe

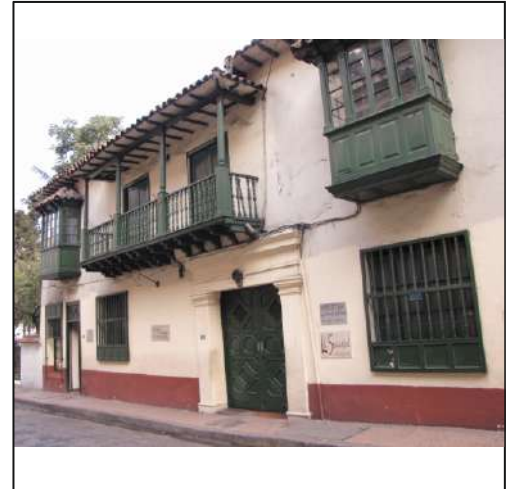
Características de la fachada

Número balcones	Tipología	Modalidad	Materiales	Color
2	Cajón	Individual	Madera y vidrio	Verde
1	Llano Abierto	Individual	Madera	Verde

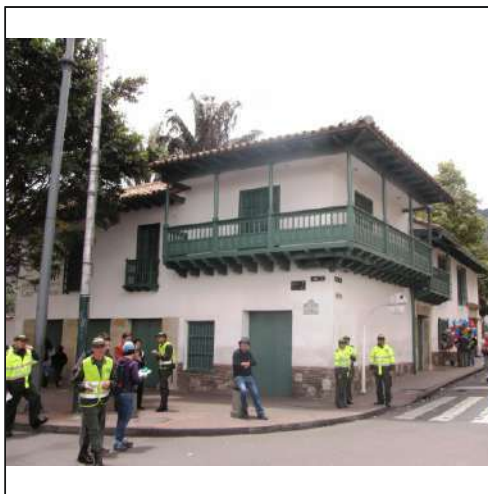
Manzana: 17
Predio: 33

Número balcones	Tipología	Modalidad	Materiales	Color
3	Llano abierto	Individual	Madera	Verde
1	Llano abierto	Esquinero	Madera	Verde

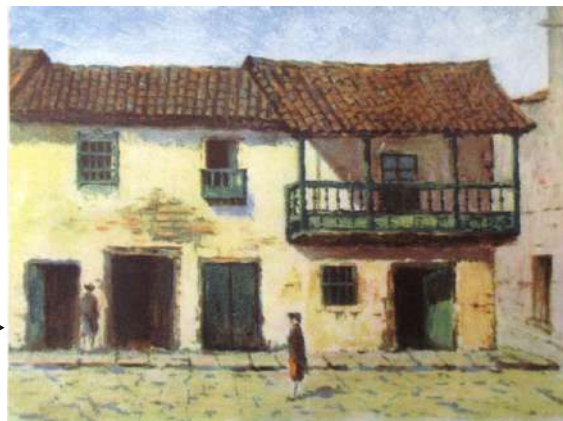
Pintura de Luis Núñez Borda (1872 - 1970)
S. XX

Este óleo representa a la casa hoy Museo del Florero, en el año 1810. Se observa la presencia de un balcón llano abierto esquinero compuesto por un antepecho de tableros ciegos y balaustres torneados de madera, de igual manera se representa un balcón llano abierto individual. Toda la carpintería de puertas, ventanas y balcones tienen en común que están pintadas de color verde. Coincidiendo esta ilustración con otras que representan la misma época y con los diarios de cronistas y viajeros que la describieron.

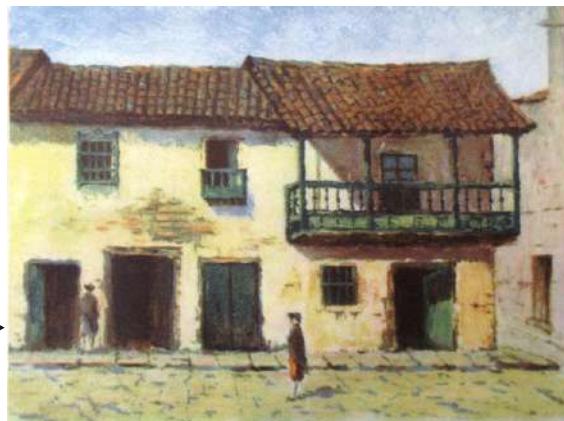
Pintura de Luis Núñez Borda (1872 - 1970)
S. XX

Este óleo representa a la casa hoy Museo del Florero, en el año 1810. Se observa la presencia de un balcón llano abierto esquinero compuesto por un antepecho de tableros ciegos y balaustres torneados de madera, de igual manera se representa un balcón llano abierto individual. Toda la carpintería de puertas, ventanas y balcones tienen en común que están pintadas de color verde. Coincidiendo esta ilustración con otras que representan la misma época y con los diarios de cronistas y viajeros que la describieron.

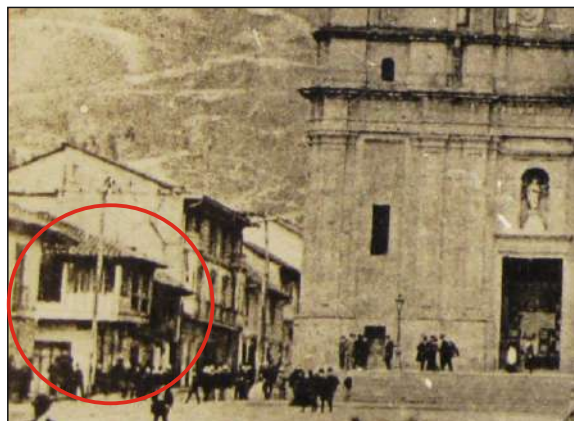
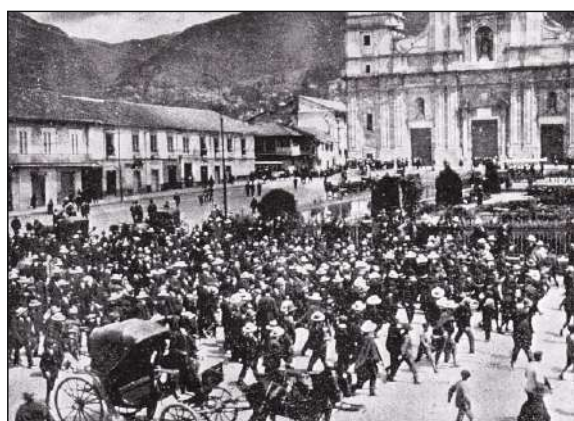
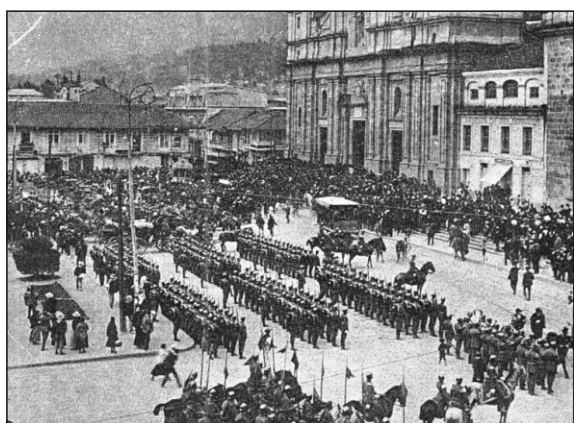
En esta fotografía se puede observar que el balcón esquinero fue modificado, ya que se cerro parcialmente la parte "central" con tableros ciegos y cristaleras, mientras que los costados laterales del balcón se dejaron abiertos. Lo que coincide con la tendencia que

existió durante las últimas décadas del siglo XIX, de convertir los balcones llanos abiertos en balcones cerrados, ya fuera cerrando el existente o remplazándolo "completamente", esto debido en parte a que se podía conseguir más fácil y económico el vidrio y el acero en la ciudad.

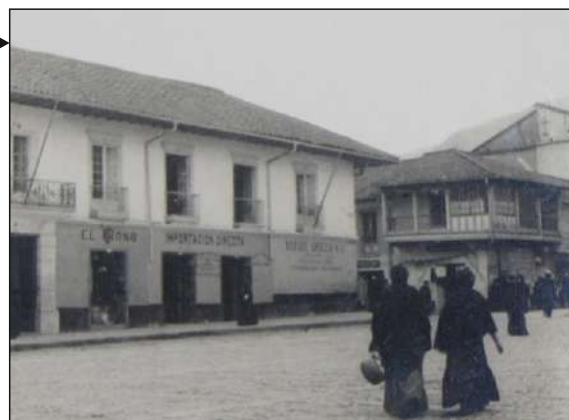
(detalle) Fotografía: Biblioteca Luis Ángel Arango
Sala Raros y Manuscritos
Archivo Eduardo Santos / Caja: 4 / Carpeta: 34
¿1913?

En estas fotografías se puede observar la presencia de pequeños tableros ciegos en los costados laterales del balcón esquinero, sobre los cuales se ensamblan balaustres lisos de carpintería metálica.

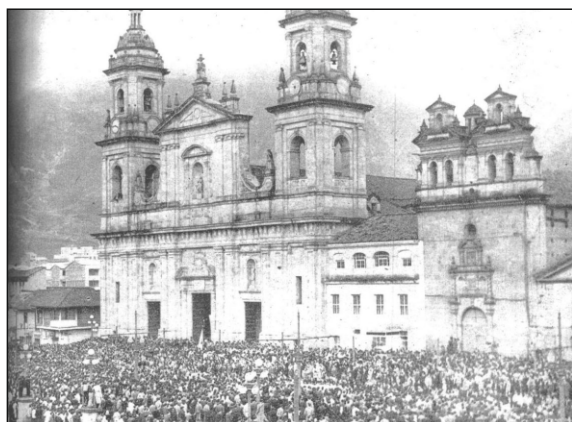
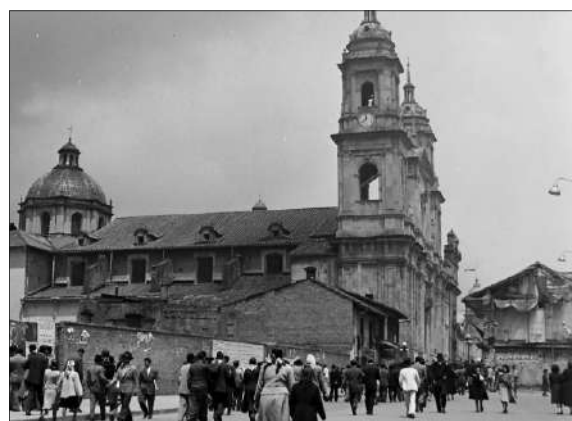
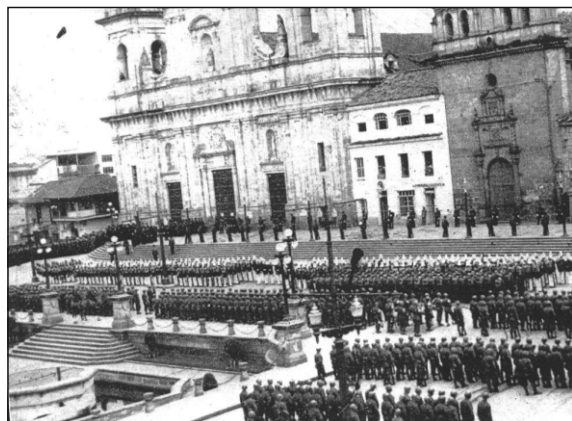
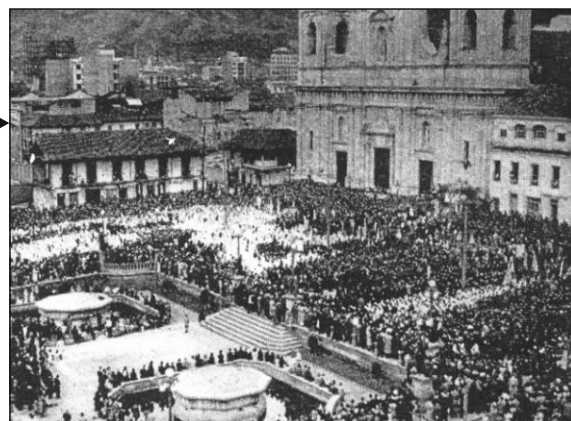
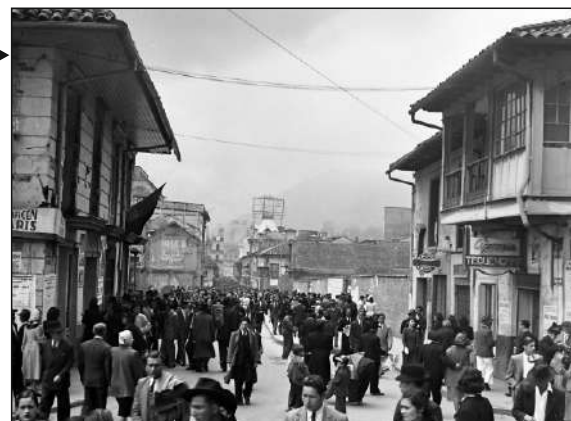
En estas fotografías correspondientes a los años 1949 y 1950, se puede ver que la fachada esquinera que sobrevivió al incendio siguió en pie, aunque en un avanzado estado de deterioro, ocasionado tanto por los incendios como por el abandono en el que quedó la casa.

En estas fotografías correspondientes a los años 1949 y 1950, se puede ver que la fachada esquinera que sobrevivió al incendio siguió en pie, aunque en un avanzado estado de deterioro, ocasionado tanto por los incendios como por el abandono en el que quedó la casa.

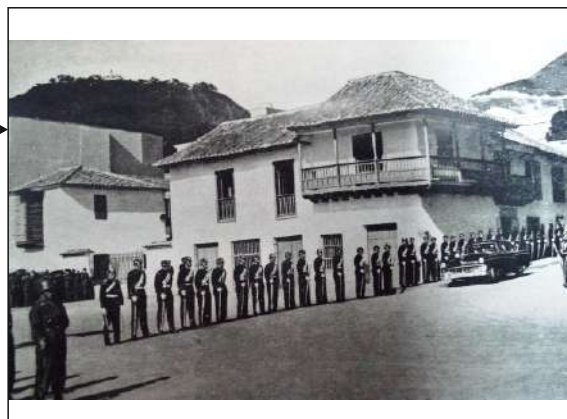
1960

La reconstrucción de la casa se hizo en cuatro meses, fue entregada el 19 de julio para ser abierta el 20 de julio con motivo de la celebración del sesquicentenario de la independencia, aunque solo tres salas alcanzaron a estar listas. Meses posteriores se hizo la entrega de las salas restantes, al parecer el 23 de agosto de ese mismo año.

Fotografía tomada del libro: Homenaje a los próceres, Academia Colombiana de Historia, Bogotá
Pág. 176

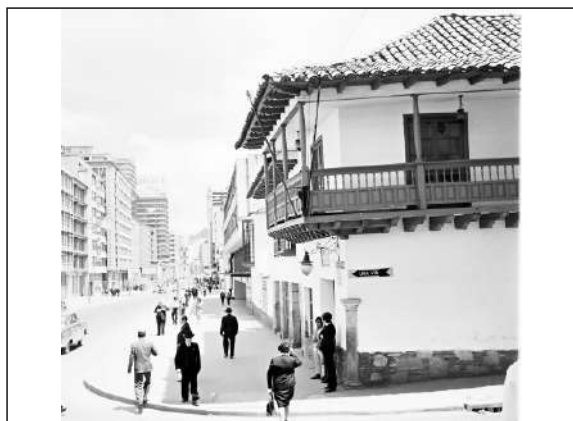
Fotografía: Museo de Bogotá / MdB 17220
Título: Casa del Florero / Ca. 1970 /
Autor: Daniel / Fondo: Daniel Rodríguez

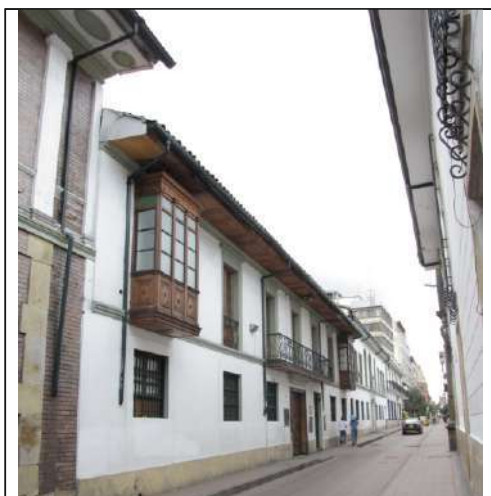
Manzana: 20

Características de la fachada

Número balcones	Tipología	Modalidad	Materiales	Color
3	Cajón	Individual	Madera y vidrio	Cafe (madera)
2	Tribuna	Individual	Madera y metal	Verde
1	Llano abierto	Individual	Madera, metal y cemento	Verde

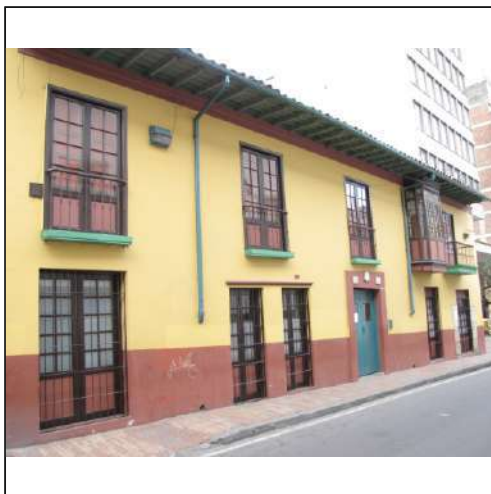
Manzana: 21
Predio: 10

Características de la fachada

Número balcones	Tipología	Modalidad	Materiales	Color
4	Tribuna	Individual	Madera y metal	Cafe
1	Cajón	Individual	Madera y vidrio	Cafe

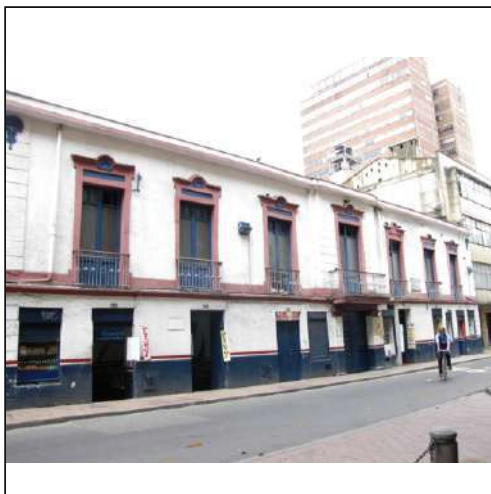
Características de la fachada

Número balcones	Tipología	Modalidad	Materiales	Color
6	Tribuna	Individual	Madera y metal	Blanco
1	Llano abierto	Individual	Madera, metal y cemento	Blanco

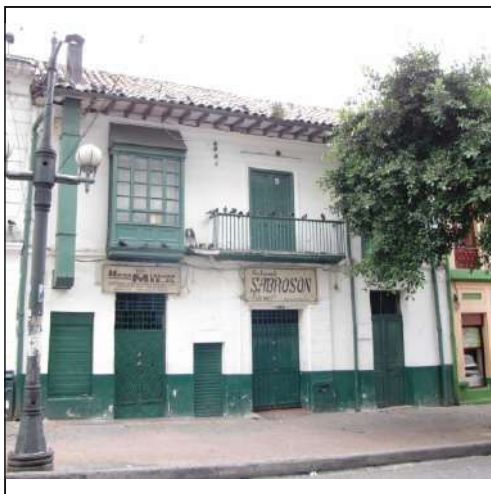
Características de la fachada

Número balcones	Tipología	Modalidad	Materiales	Color
2	Cajón	Individual	Madera y Vidrio	Verde
1	Llano abierto	Extendido	Madera, metal y cemento	Verde

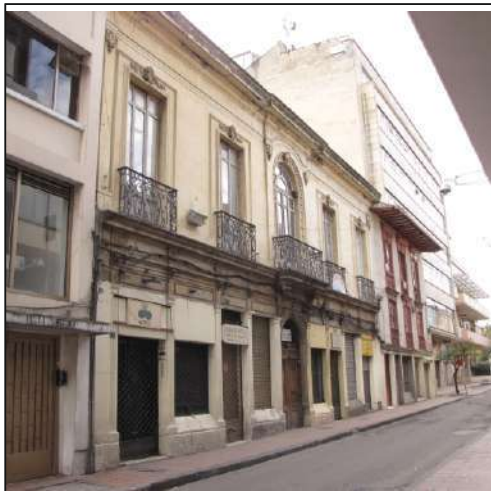
Características de la fachada

Número balcones	Tipología	Modalidad	Materiales	Color
4	Tribuna	Individual	Madera, metal y cemento	Negro
1	Llano abierto	Individual	Madera, metal y cemento	Negro

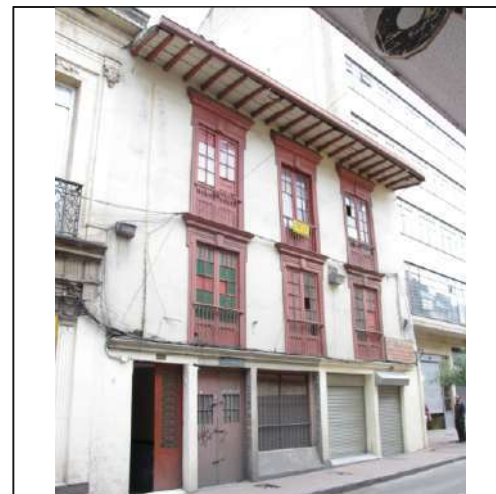
Manzana: 22
Predio: 5

Características de la fachada

Número balcones	Tipología	Modalidad	Materiales	Color
6	Tribuna	Individual	Madera y metal	Cafe

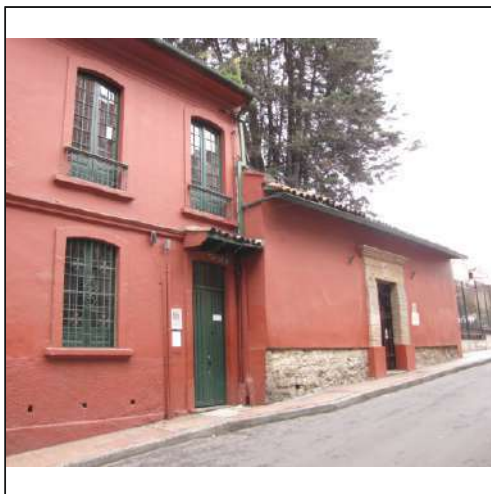
Manzana: 24

Características de la fachada

Número balcones	Tipología	Modalidad	Materiales	Color
2	Tribuna	Individual	Madera y metal	Verde

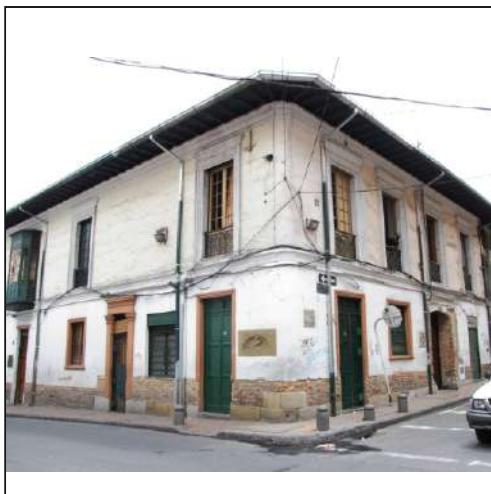
Predio No. 8

Características de la fachada

Número balcones	Tipología	Modalidad	Materiales	Color
9	Tribuna	Individual	Madera, metal y	Cafe
2	Cajón	Individual	Madera y vidrio	Verde

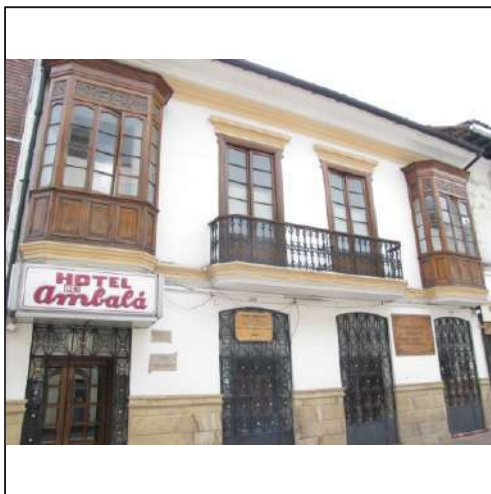
Predio No. 9

Características de la fachada

Número balcones	Tipología	Modalidad	Materiales	Color
2	Cajón	Individual	Madera y vidrio	Cafe
1	Llano abierto	Extendido	Madera, metal y cemento	Verde

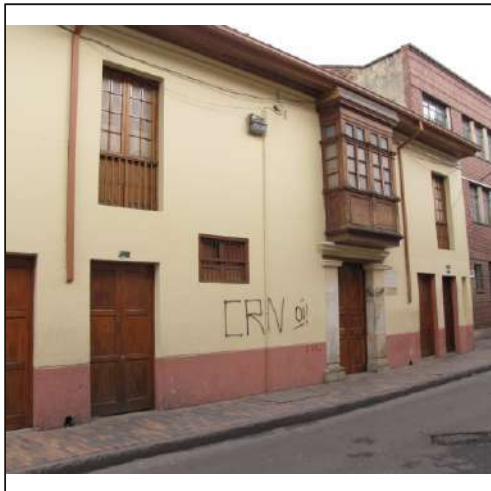
Predio No. 11

Características de la fachada

Número balcones	Tipología	Modalidad	Materiales	Color
2	Tribuna	Individual	Madera y metal	Cafe
1	Cajón	Individual	Madera y vidrio	Cafe

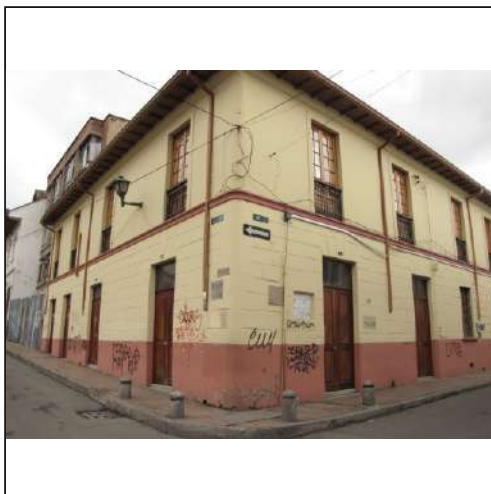
Predio No. 12

Características de la fachada

Número balcones	Tipología	Modalidad	Materiales	Color
8	Tribuna	Individual	Madera y metal	Negro

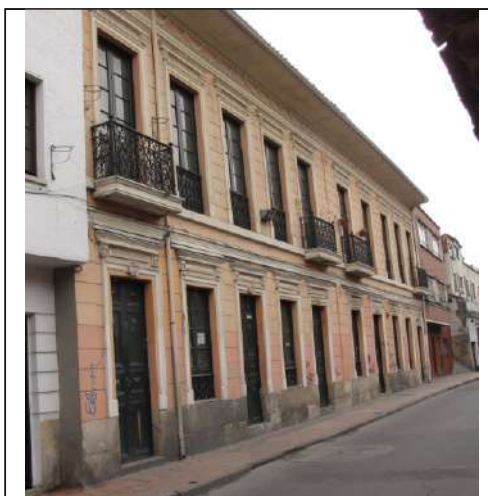
Características de la fachada

Número balcones	Tipología	Modalidad	Materiales	Color
6	Tribuna	Individual	Madera y metal	Verde
4	Llano abierto	Individual	Madera, metal y cemento	Verde

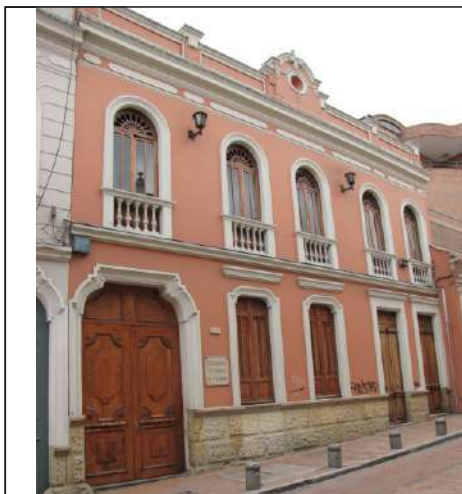
Manzana: 30
Predio: 20

Número balcones	Tipología	Modalidad	Materiales	Color
5	Tribuna	Individual	Cemento	Verde

Predio que hace parte del conjunto de la universidad.

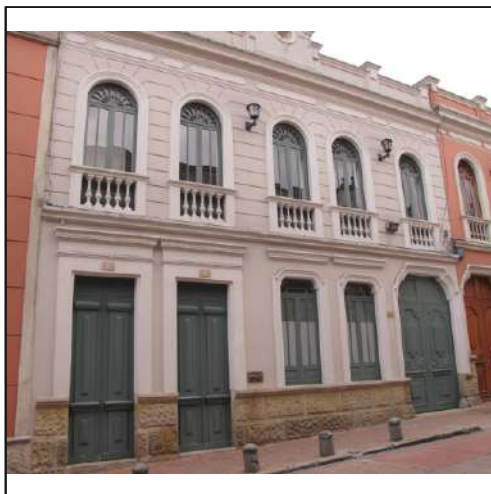
Manzana: 26

Número balcones	Tipología	Modalidad	Materiales	Color
5	Tribuna	Individual	Cemento	Blanco

Predio o casa que pertenece a un solo predio.

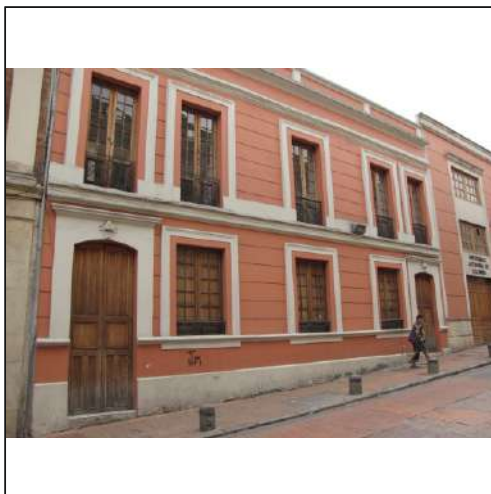
Manzana: 26

Número balcones	Tipología	Modalidad	Materiales	Color
5	Tribuna	Individual	Madera y metal	Negro

Predio que hace parte del conjunto de la universidad.

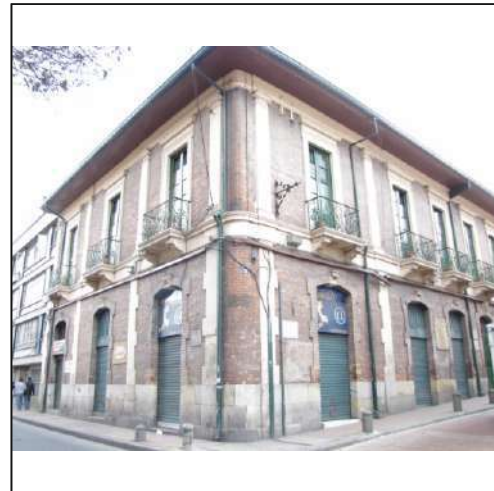
Manzana: 26
Predio: 6

Número balcones	Tipología	Modalidad	Materiales	Color
8	Llano abierto	Individual	Madera, metal y cemento	Verde

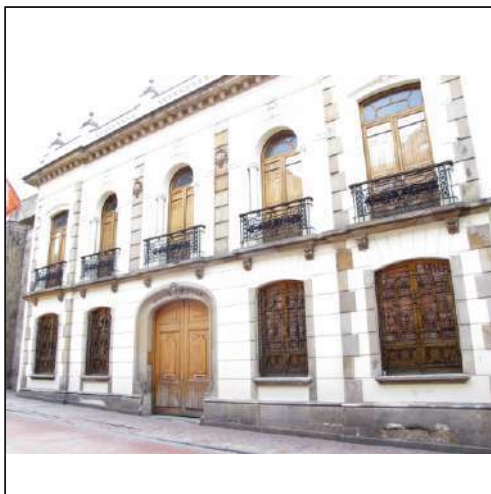
Manzana: 27

Número balcones	Tipología	Modalidad	Materiales	Color
5	Tribuna	Individual	Madera, metal y cemento	Verde

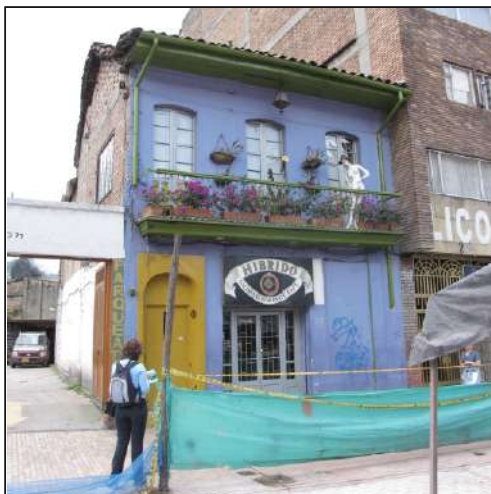
Manzana: 28
Predio: 15

Características de la fachada

Número balcones	Tipología	Modalidad	Materiales	Color
1	Llano abierto	Extendido	Metal y Madera	Verde

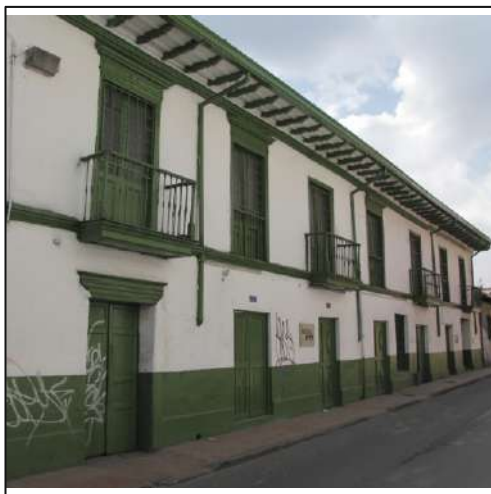
Manzana: 30

Características de la fachada

Número balcones	Tipología	Modalidad	Materiales	Color
4	Llano abierto	Individual	Metal y madera	Verde
3	Tribuna	Individual	Metal y madera	Verde

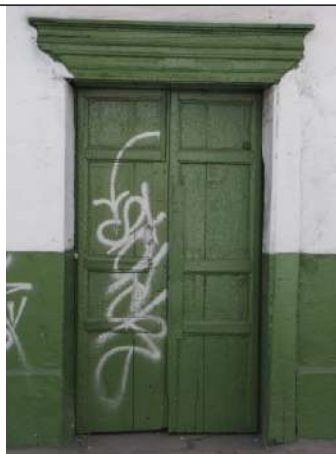
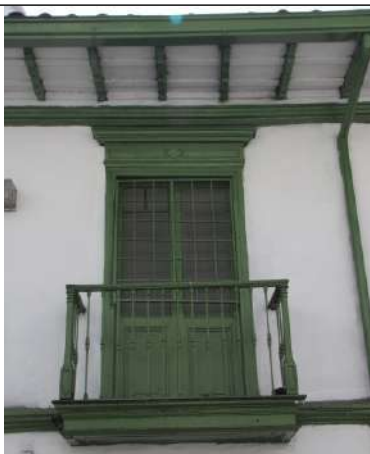
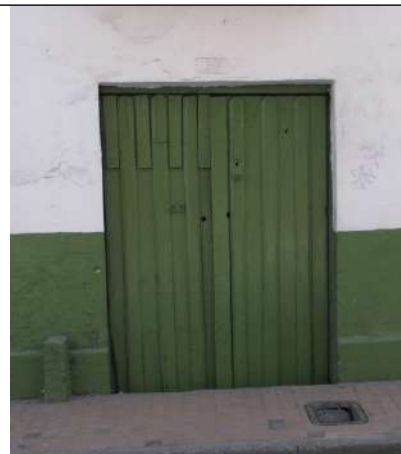
Predio No. 33

Esta casa aparece como si hiciera parte de un gran globo de terreno que esta compuesto por 9 fachadas diferentes, para este estudio se resaltan 2.

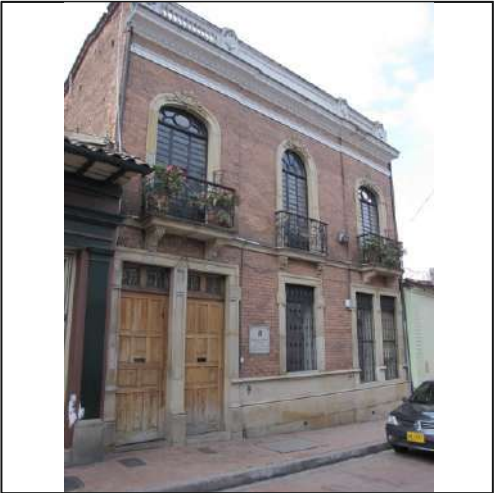
Manzana: 30
Predio: 16

Características de la fachada

Número balcones	Tipología	Modalidad	Materiales	Color
3	Llano abierto	Individual	Metal, madera y cemento	Negro

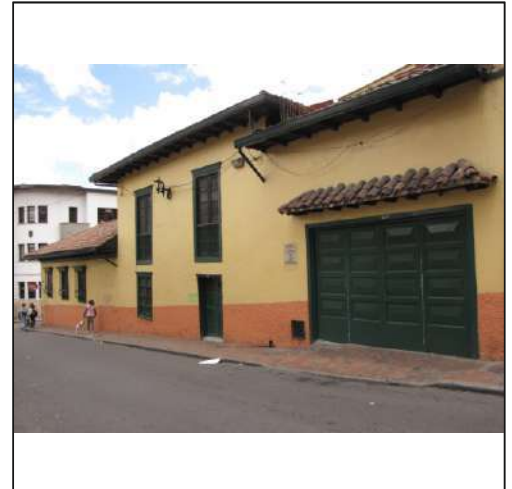
Características de la fachada

Número balcones	Tipología	Modalidad	Materiales	Color
3	Llano abierto	Individual	Metal, madera y cemento	Negro

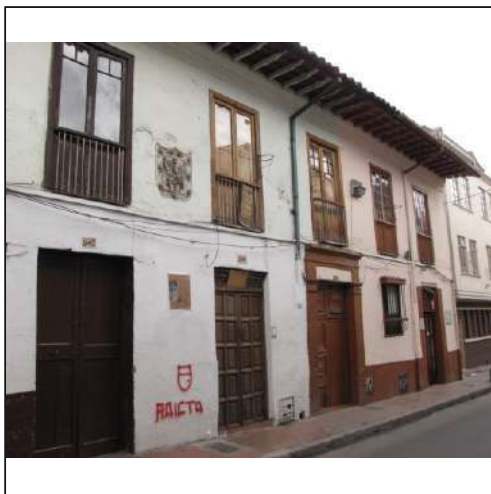
Características de la fachada

Número balcones	Tipología	Modalidad	Materiales	Color
5	Tribuna	Individual	Metal y madera	Verde

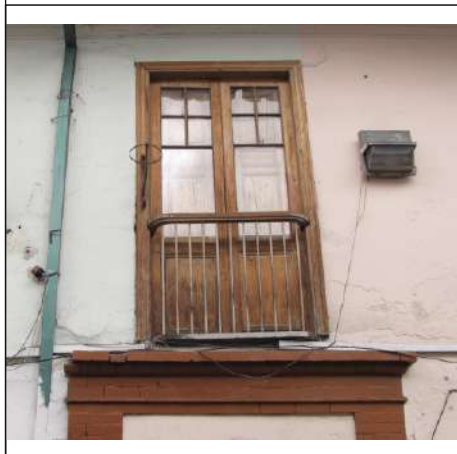
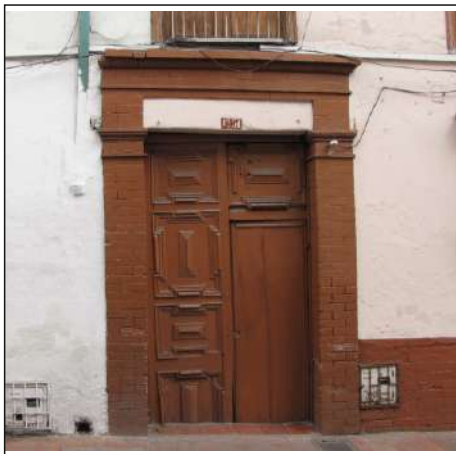
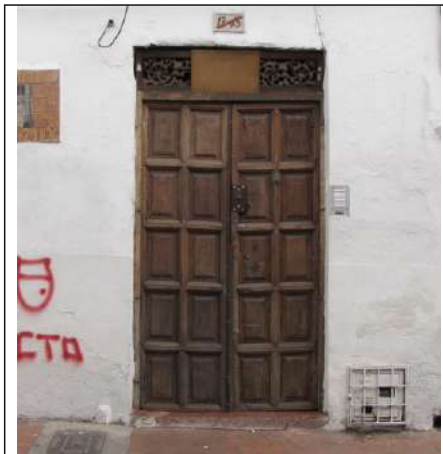
Predio No. 28

Fachada compuesta de 2 predios, ambos inscritos en la categoría B (conservación arquitectónica y marcados con los 2 predios, 28 y 29) el 29 con dirección Kr 3 # 12B-45.

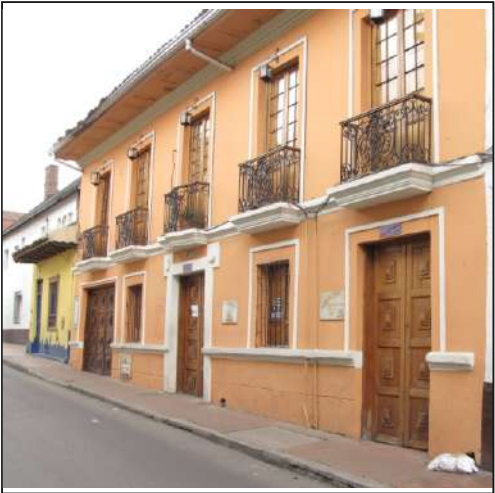
Manzana: 30
Predio: 30

Características de la fachada

Número balcones	Tipología	Modalidad	Materiales	Color
5	Llano abierto	Individual	Metal, madera y cemento	Negro

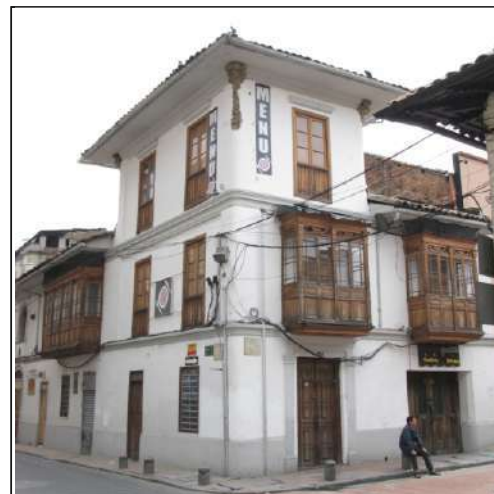
Manzana: 31
Predio: 8

Características de la fachada

Número balcones	Tipología	Modalidad	Materiales	Color
5	Tribuna	Individual	Metal y Madera	Negro
3	Cajón	Individual	Vidrio y Madera	Negro

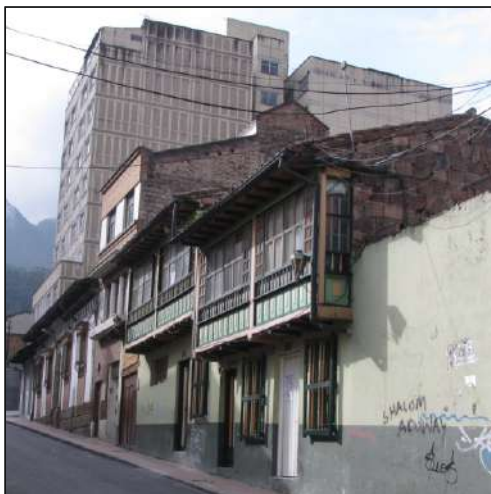
Manzana: 31
Predio: 15

Características de la fachada

Número balcones	Tipología	Modalidad	Materiales	Color
2	Cajón	Extendido	Madera y vidrio	Verde

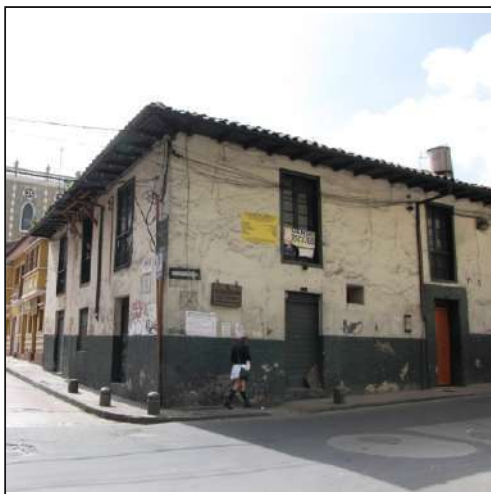
Manzana: 32
Predio: 6

Características de la fachada

Número balcones	Tipología	Modalidad	Materiales	Color
5	Tribuna	Individual	Madera y vidrio	Verde

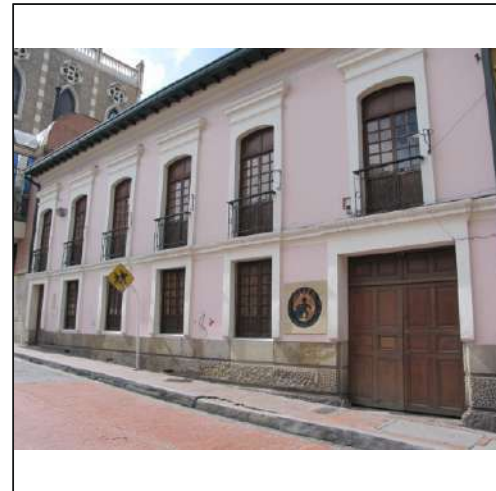
Características de la fachada

Número balcones	Tipología	Modalidad	Materiales	Color
6	Tribuna	Individual	Madera y Metal	Verde

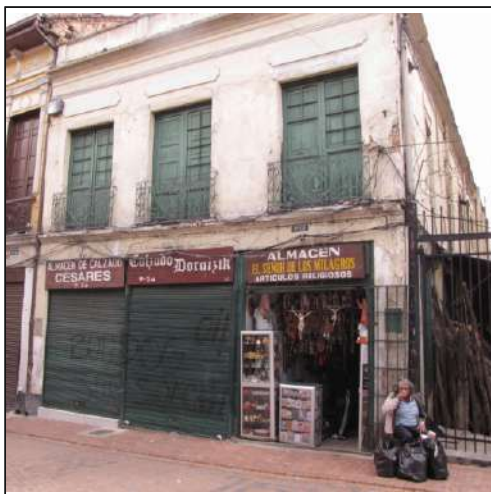
Manzana: 1
Predio: 2

Número balcones	Tipología	Modalidad	Materiales	Color
3	Tribuna	Individual	Metal	Gris

Entrada al pasaje Paúl que se conecta con el pasaje Rivas

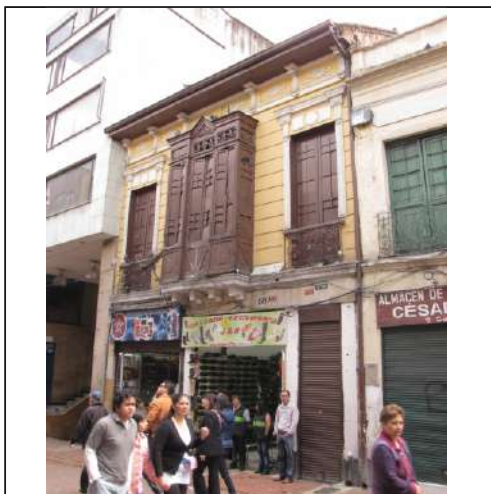
Manzana: 1
Predio: 3

Número balcones	Tipología	Modalidad	Materiales	Color
2	Tribuna	Individual	Metal	Cafe
1	Cajón	Individual	Madera y vidrio	Cafe

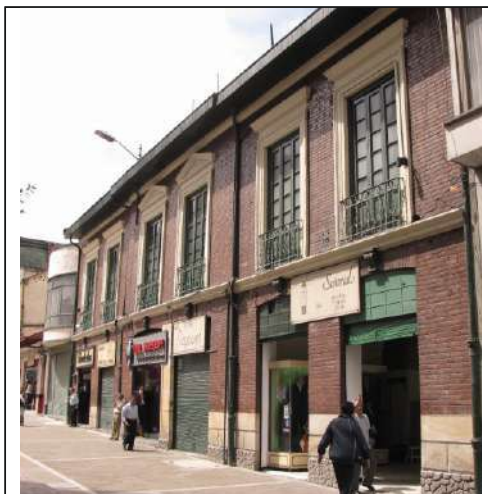
Manzana: 1
Predio: 15

Número balcones	Tipología	Modalidad	Materiales	Color
6	Tribuna	Individual	Metal	Verde

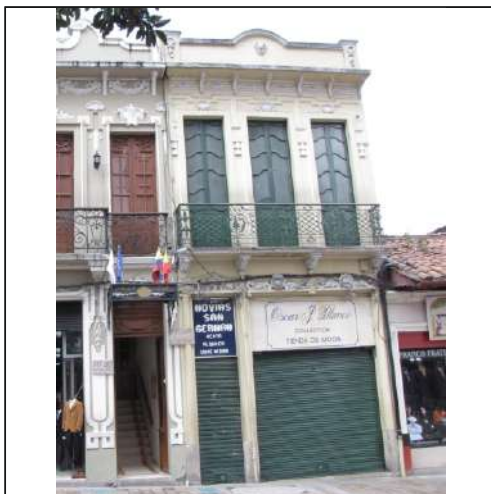
Manzana: 7
Predio: 19

Número balcones	Tipología	Modalidad	Materiales	Color
1	Llano abierto	Extendido	Metal y cemento	Negro
1	Tribuna	Individual	Metal y cemento	Negro

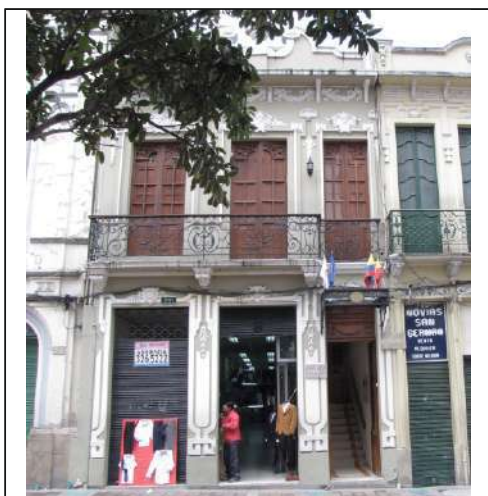
Manzana: 1
Predio: 20

Número balcones	Tipología	Modalidad	Materiales	Color
1	Tribuna	Individual	Metal y cemento	Negro
1	Llano abierto	extendido	Metal y cemento	Negro

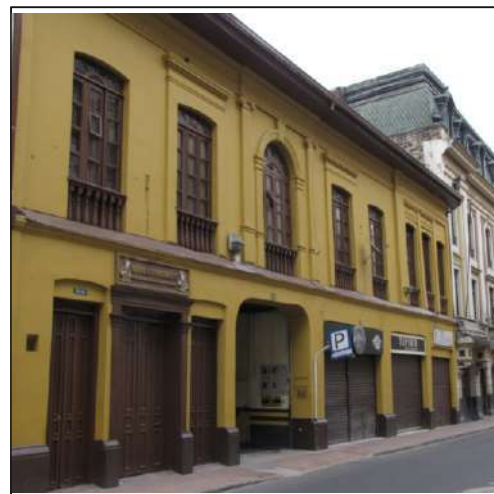
Número balcones	Tipología	Modalidad	Materiales	Color
8	Tribunas	Individual	Madera	Cafe

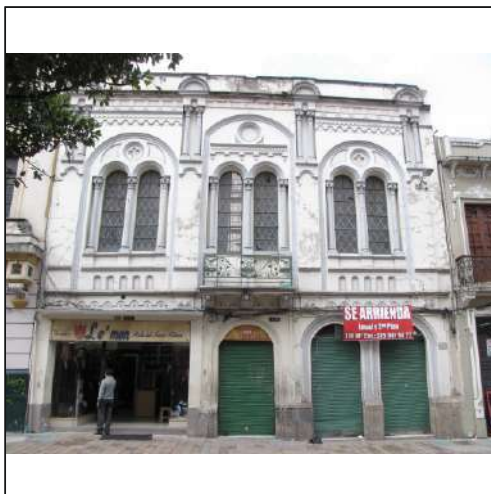
Manzana: 1
Predio: 21

Número balcones	Tipología	Modalidad	Materiales	Color
1	Llano abierto	Individual	Metal y cemento	Verde

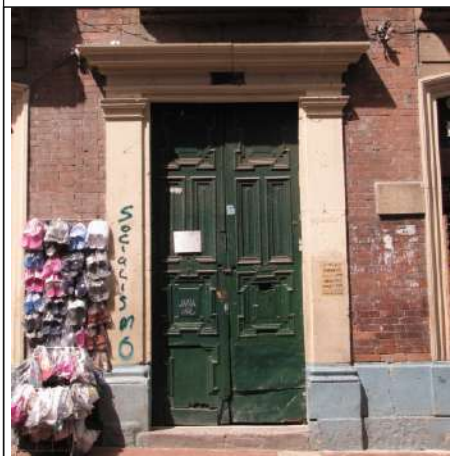
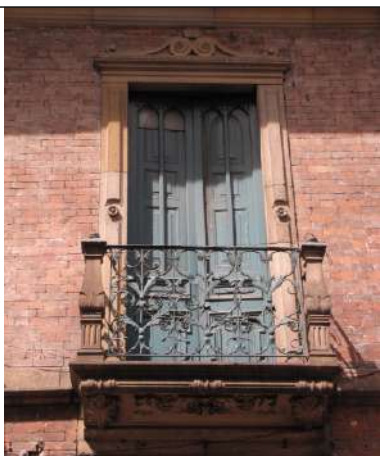
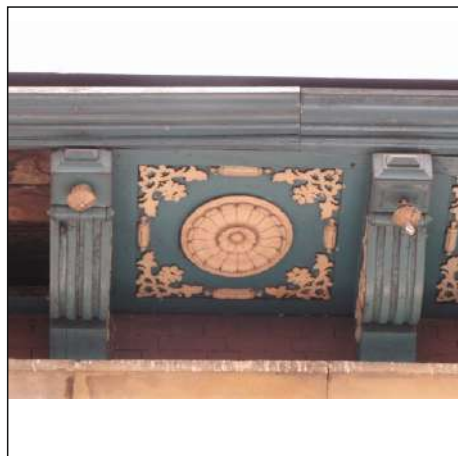
Predio No. 23

Número balcones	Tipología	Modalidad	Materiales	Color
4	Llano abierto	Individual	Metal y cemento	Verde

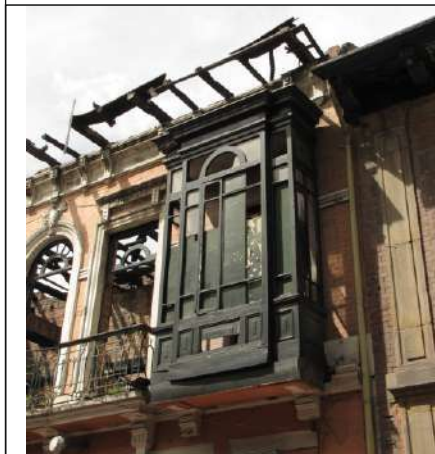
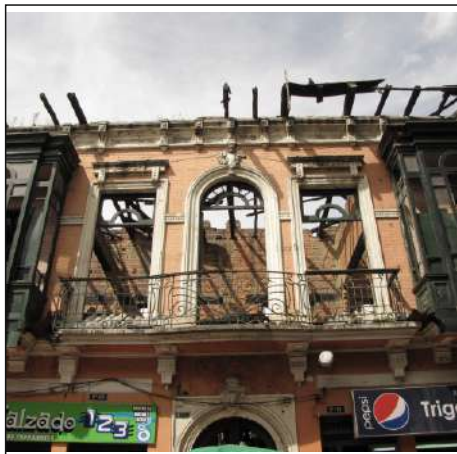
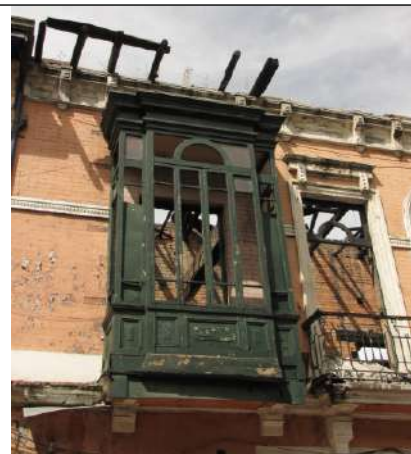
Predio No. 24

Número balcones	Tipología	Modalidad	Materiales	Color
3	Tribunas	Individual	Madera y vidrio	Verde
1	Llano abierto	Extendido	Metal y Cemento	Negro

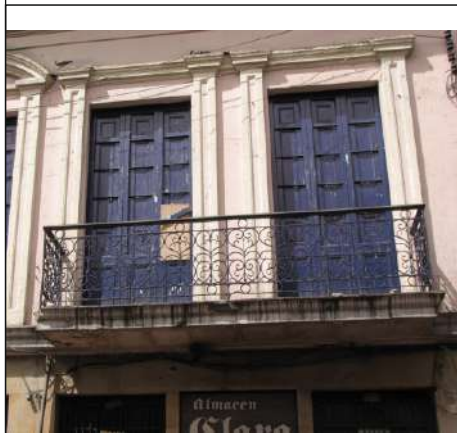
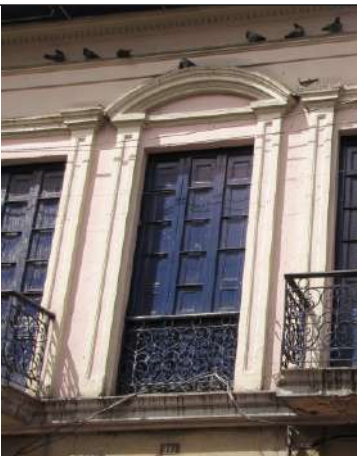
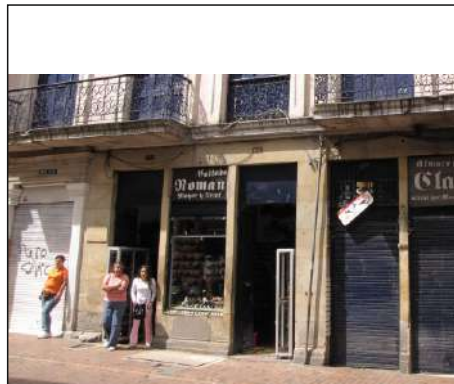
Predio No. 25

Número balcones	Tipología	Modalidad	Materiales	Color
3	Tribunas	Individuales	Metal	Verde
4	Llano abierto	Individual	Madera	Negro

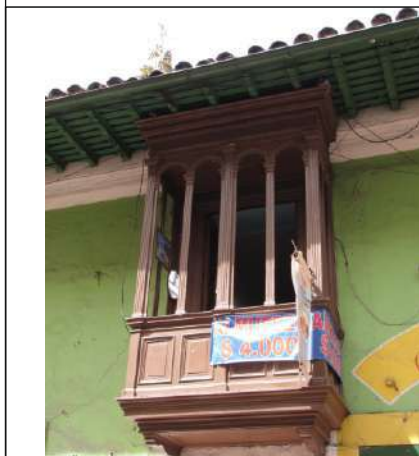
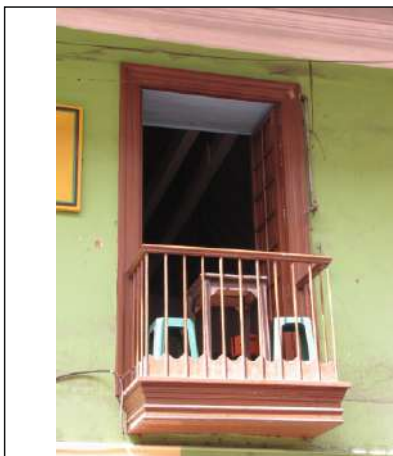
Predio No. 28

Número balcones	Tipología	Modalidad	Materiales	Color
2	Cajón	Individual	Madera	Cafe
2	Llano abierto	Individual	Metal y Madera	Cafe

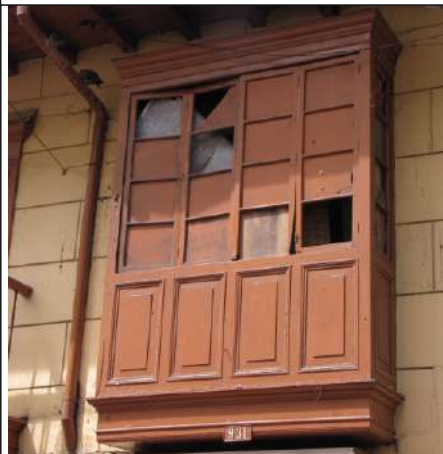
Predio No. 29

Número balcones	Tipología	Modalidad	Materiales	Color
2	Cajón	Individual	Madera y vidrio	Cafe
3	Llano abierto	Individual	Metal y Madera	Cafe
